# Der Gutsgarten in Berthelsdorf/Oberlausitz – Eine Spurensuche durch vier Jahrhunderte

von Nora Kindermann

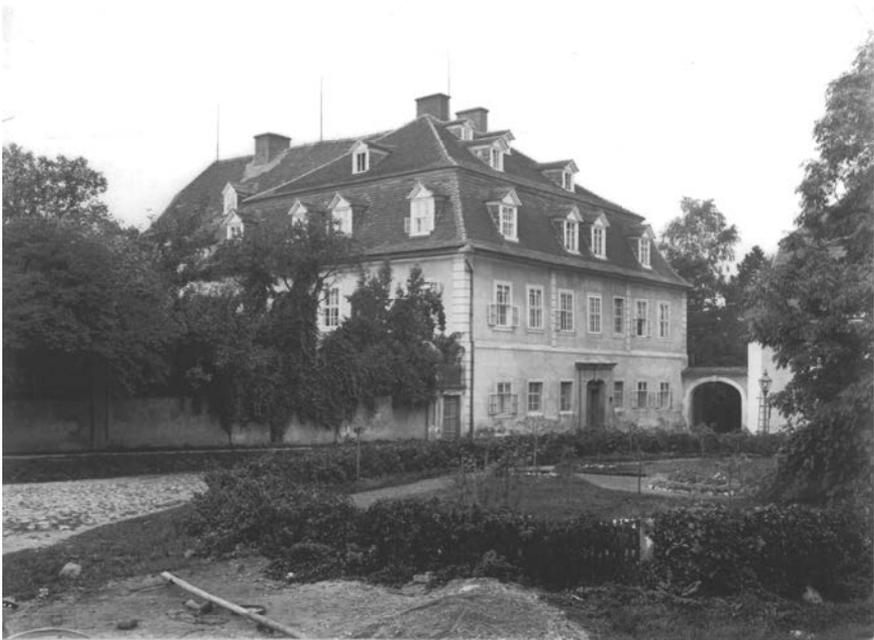
Abb. 5: Ansicht des Herrenhauses und des Gärtchens im Gutshof, um 1910 (Bildsammlung Landesamt für Denkmalpflege Sachsen, ohne Signatur).

Dieselbe ehemalige Bewohnerin erinnert sich darüber hinaus daran, dass um 1870 im Gutshof „an Stelle eines eingezäunten Platzes mit allerhand Schuppen, die den freien Überblick hinderten, ein hübscher Rosengarten“<sup>70</sup> entstand. Dieser eingezäunte Platz war bereits um 1820 angelegt worden. In einem Protokoll der UAC vom Februar 1819 heißt es dazu: „In Berthelsdorf soll auf dem Hofraume ein freyer, bisher nicht anderweitig benutzter Platz zu dem Zwecke umzäunt werden, daß daselbst das Grünfutter für die Kühe abgeladen u. ruhig liegen bleiben könne.“<sup>71</sup> Die Fläche dieses Rosengartens ist erstmals auf einem auf die Zeit um 1900 datierten Plan des Dominiums Berthelsdorf dargestellt.<sup>72</sup> Über seine Gestaltung geben die historischen Fotografien aus der Zeit um 1900 bis 1910 (Abb. 5 bzw. Anm. 52) Auskunft. Die im Plan kreisrund dargestellte Fläche gliedert sich nach den Fotos zu urteilen in ein umzäuntes, ovales Gärtchen und eine südlich daran anschließende Rasenfläche. Das Gärtchen ist von einem halbhohen Holzzaun mit steinernen Zaunspfosten umgeben. Eine kleine Stützmauer aus Naturstein gleicht den Höhenunterschied zum tiefer gelegenen östlichen Teil des Hofes aus. Diese Natursteinmauer und die Zaunspfosten haben sich bis heute erhalten. Die Zaunfelder waren um 1900 von wildem Wein (*Parthenocissus quinquefolia*) überwachsen (Abb. 5). Innerhalb des Gärtchens sind zu dieser Zeit schmale wassergebundene Wege zu erkennen, die von kleinen Rosenhochstämmen gesäumt werden. In der rechten Bildhälfte ist ein rundes Schmuckbeet zu sehen, das von Steinen eingefasst wird. Der Rest der Fläche besteht aus Rasen, am rechten Bildrand schließt ein höheres Gehölz den Garten ab (Abb. 5), bei dem es sich um die heute noch vorhandene Esche (*Fraxinus excelsior*) handelt. Eine weitere Abbildung aus dieser Zeit zeigt einen weiß blühenden Zierstrauch bei dem es sich um einen jungen Fliederbusch handeln könnte (Foto vom Gutshof Berthelsdorf, s. Anm. 52).
